令和3年 4月

## 様邸 建物診断報告書

物件名 : 様邸  
所在地 :   
建築構造 : 軽量鉄骨2階建て

■ 調査年月日： 令和3年4月16日

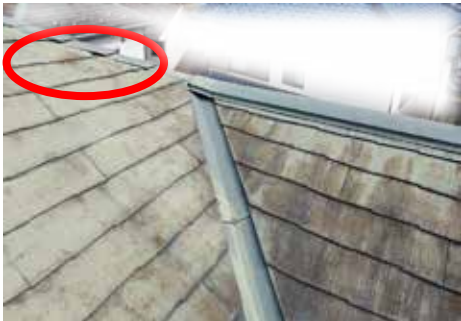
現状写真

| 判定度 | 判 定 基 準 | 判 定 |
|---|---|---|
| 3 | ひび割れが見られる | ○ |

屋根材が破損している箇所が、ドローンにて目視確認した限りでは2箇所見られました。

また前回の改修工事の際に、割れてしまっている箇所をシーリングで補修したところがブリード現象を起こして変色して目立っている箇所が、ひび割れのように見えますが目視した限りでは、接着しています。

今すぐに、漏水することはありませんが、改修工事を行う際に適切に補修を行うことが望ましいでしょう。

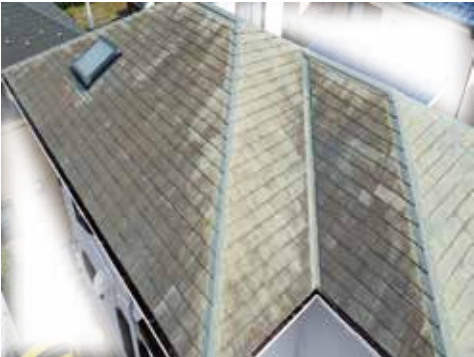
現状写真

| 判定度 | 判 定 基 準 | 判 定 |
|---|---|---|
| 1 | 屋根全体に著しい塗膜の劣化が見られる。 | ○ |

屋根北面と東面に藻の発生による微生物汚染が発生しています。また全体的に屋根材の表面の塗膜が劣化見られます。屋根板金の劣化も見受けられました。

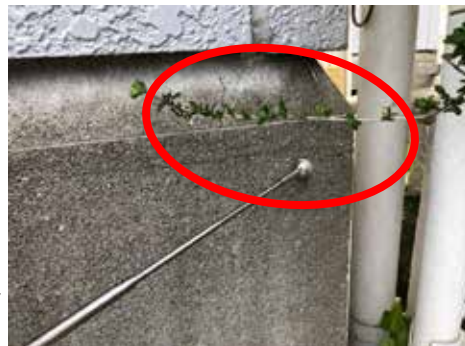
現状写真

| 判定度 | 判 定 基 準 | 判 定 |
|---|---|---|
| 3 | 微細なひび割れが比較的多く見られる | ○ |

今回、調査させて頂いた限りでは、外壁にひび割れは見受けられませんでした。

ただ基礎立上りには、多数の微細なひび割れが見受けられました。また勝手口部分は仕上げモルタルが浮いている状態でした。

また前回工事の幕板の一部を補修している部分にクラックが発生している箇所が見受けられました。

構造に影響を与えるほどではない幅0.3mm以下の「ヘアークラック」がほとんどですが、雨水の浸入から長い年月をかけて影響を及ぼすこともあるので、改修工事の際に補修することが望ましいでしょう。

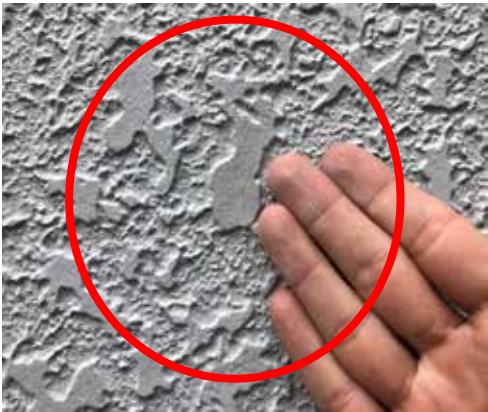
現状写真

| 判定度 | 判 定 基 準 | 判定 |
|---|---|---|
| 3 | 建物全体に軽度の塗膜の劣化が見られる。 | ○ |

建物全体(屋根/外壁/その他付帯物)に塗膜の劣化が見受けられました。

特に幕板／玄関ポーチ柱の塗膜劣化が激しくチョーキング現象が発生が見受けられました。

改修時期に一緒に、塗装して塗膜性能の復旧することが望ましいでしょう。

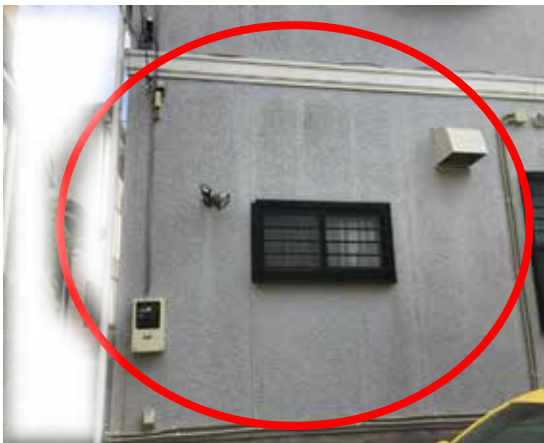
現状写真

| 判定度 | 判 定 基 準 | 判定 |
|---|---|---|
| 3 | 建物の一部に一般汚染の発生および藻の発生が見られる | ○ |

外壁北面および東面に経年に伴う微生物汚染および塵埃等による汚染が見られます。また横樋／幕板の上端にも同様に微生物汚染および塵埃等による汚染が見られました。

その他、北面の花台の中にも微生物汚染／一般汚染が見られました。

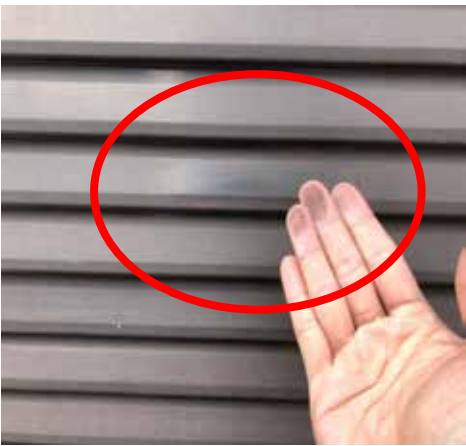
現状写真

| 判定度 | 判 定 基 準 | 判定 |
|---|---|---|
| 4 | 部分的に塗膜の白亜化見られ、少数の発錆が見られる。 | ○ |

雨戸の一部に、塗膜の白亜化(チョーキング)／色あせ／変退色が発生しています。

鉄部の場合は劣化の兆しが見れると、その後の進行が早いため定期的なメンテナンスが必要となります。

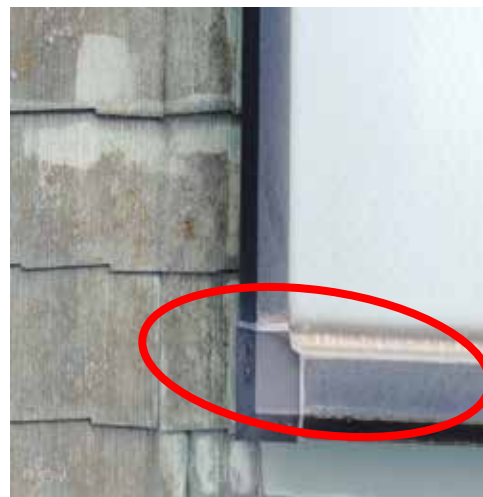
現状写真

| 判定度 | 判 定 基 準 | 判定 |
|---|---|---|
| 2 | 部分的に劣化度が大きく、漏水の恐れがあるものがある。 | ○ |

外壁およびサッシ廻りのシーリング上の塗膜が割れてはいますが、シーリング自体は弾力もあり、まだまだ問題はないと判断致します。

ただ、一部(上記写真、トップライト廻り等)のシーリングは剥離や退色が見受けられますので打替えることが望ましいでしょう。

ほうっておくと漏水等の危険もありますので、早め早めの改修工事が望ましいでしょう。

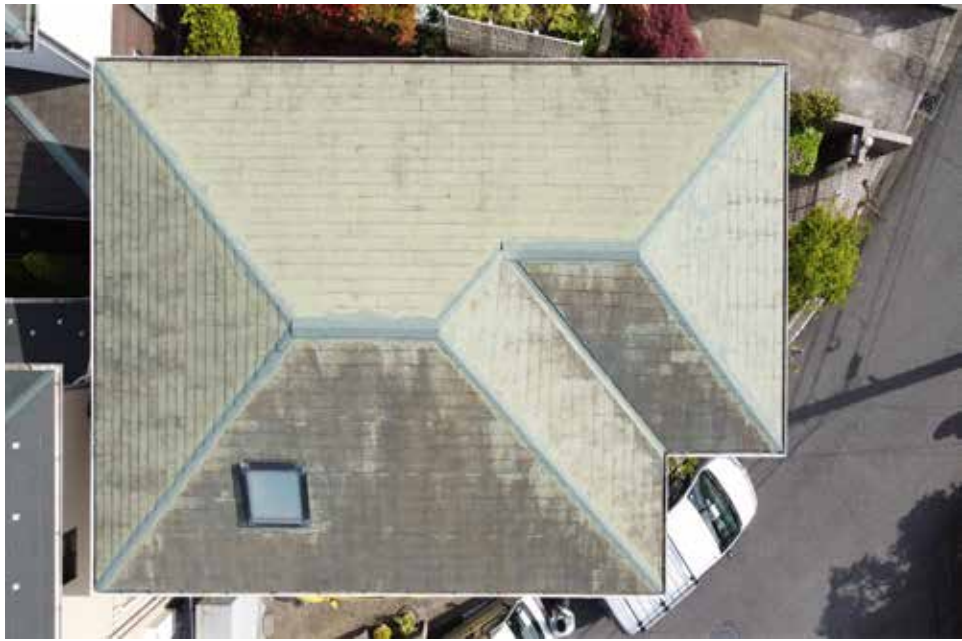
NO.1

屋根

微生物汚染

塗膜劣化  
(色あせ・光沢低下)

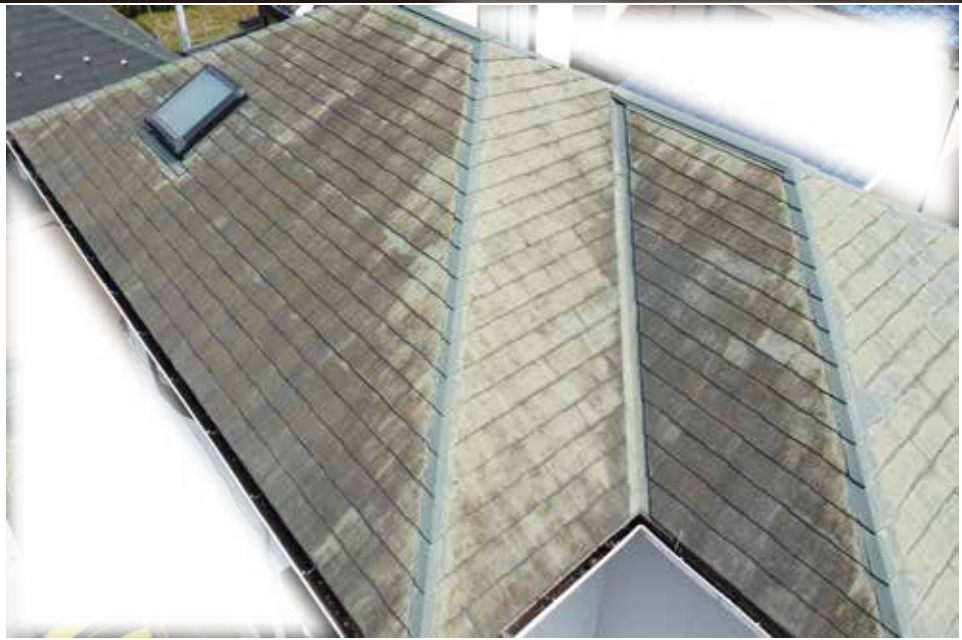
NO.2

屋根

微生物汚染

塗膜劣化  
(色あせ・光沢低下)

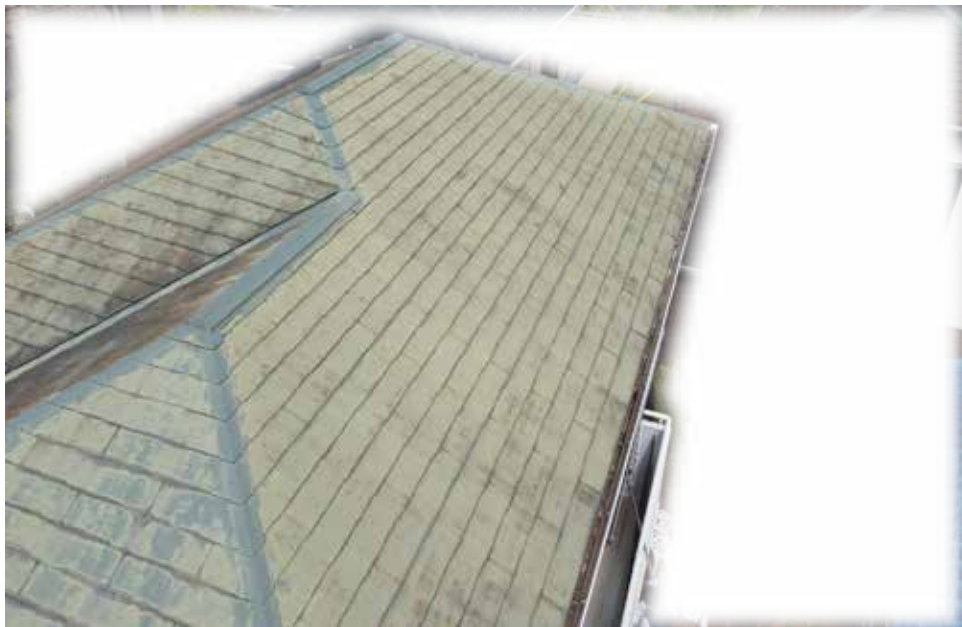
NO.3

屋根

微生物汚染

塗膜劣化  
(色あせ・光沢低下)

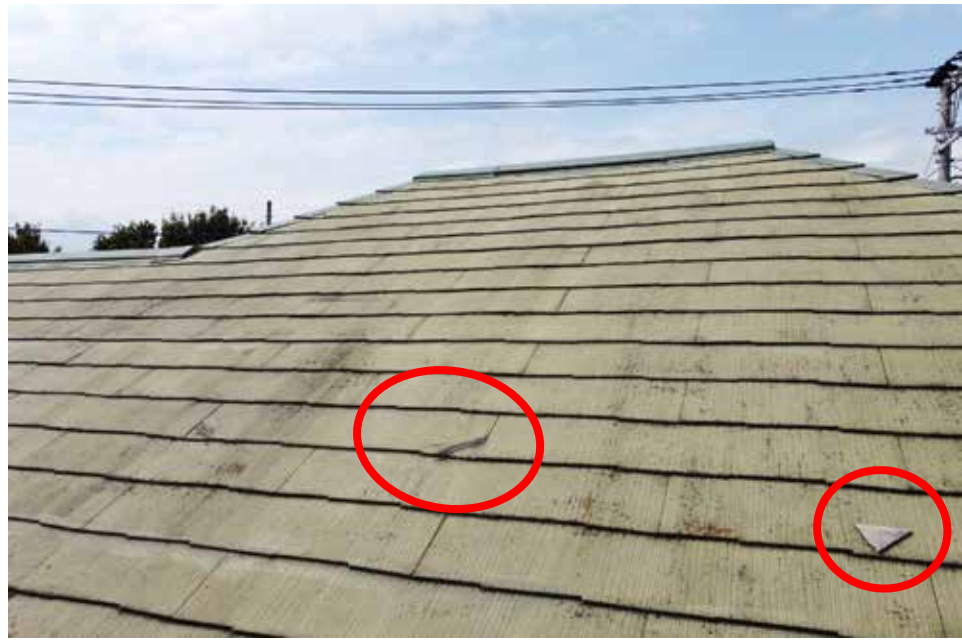
NO.4

屋根

前回補修部分 ブリード現象

屋根材 破損

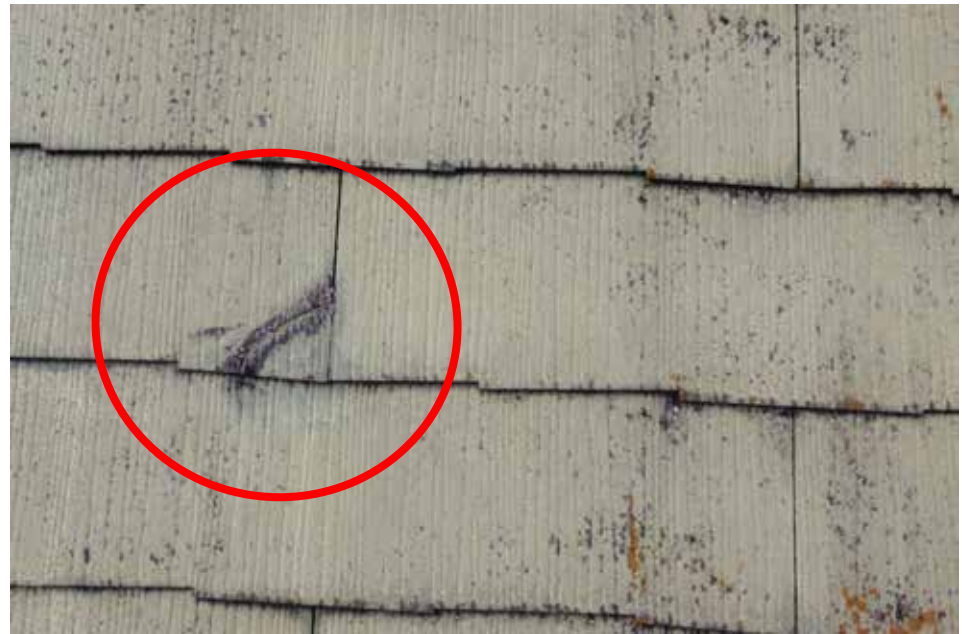
NO.5

上記NO.4写真 接写

前回補修部分 ブリード現象

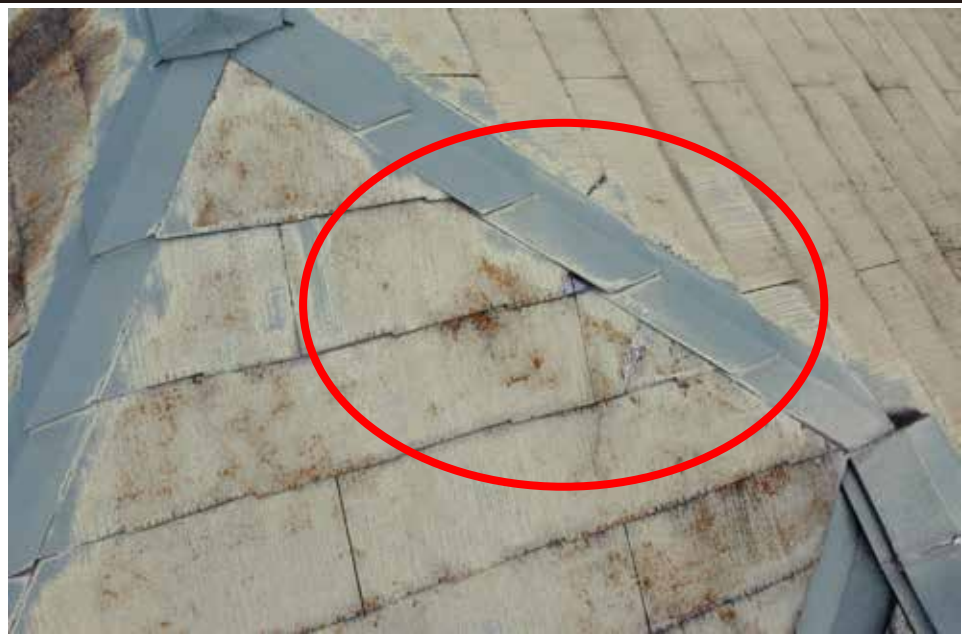
NO.6

上記NO.4写真 接写

破損力所と思われる部分

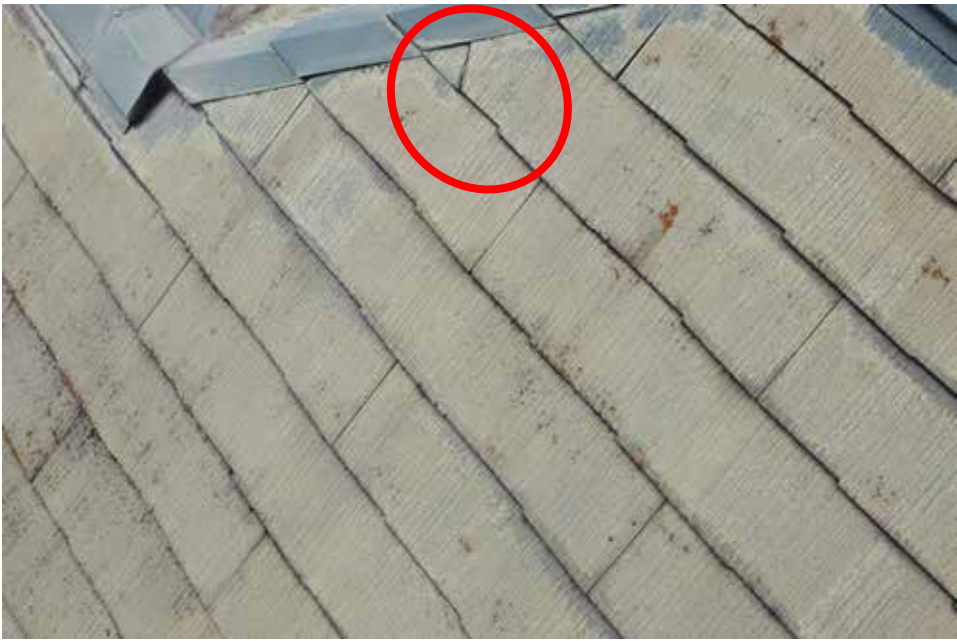
NO.7

屋根

ひび割れ

塗膜劣化  
(色あせ・光沢低下)

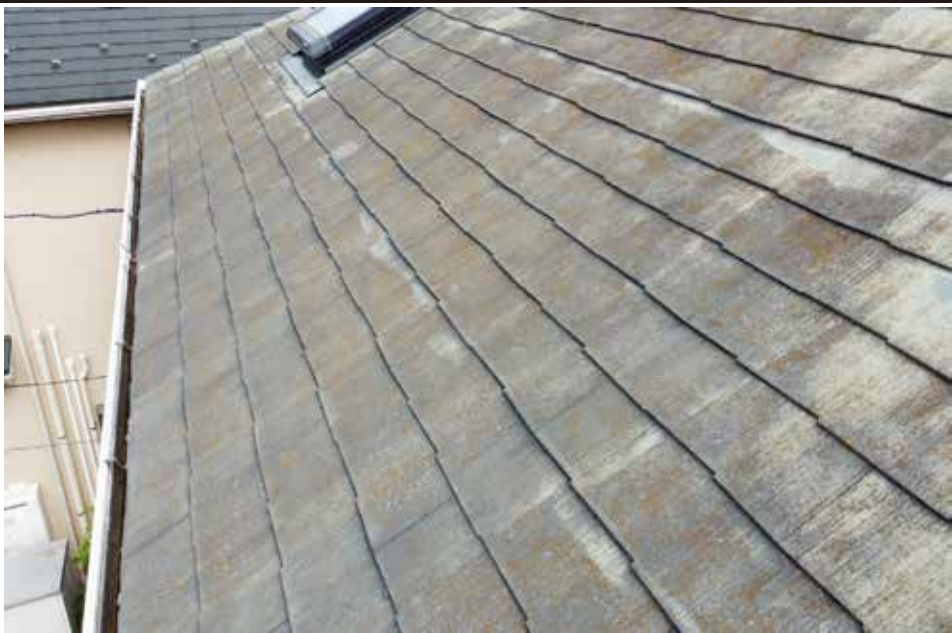
NO.8

屋根

微生物汚染

塗膜劣化  
(色あせ・光沢低下)

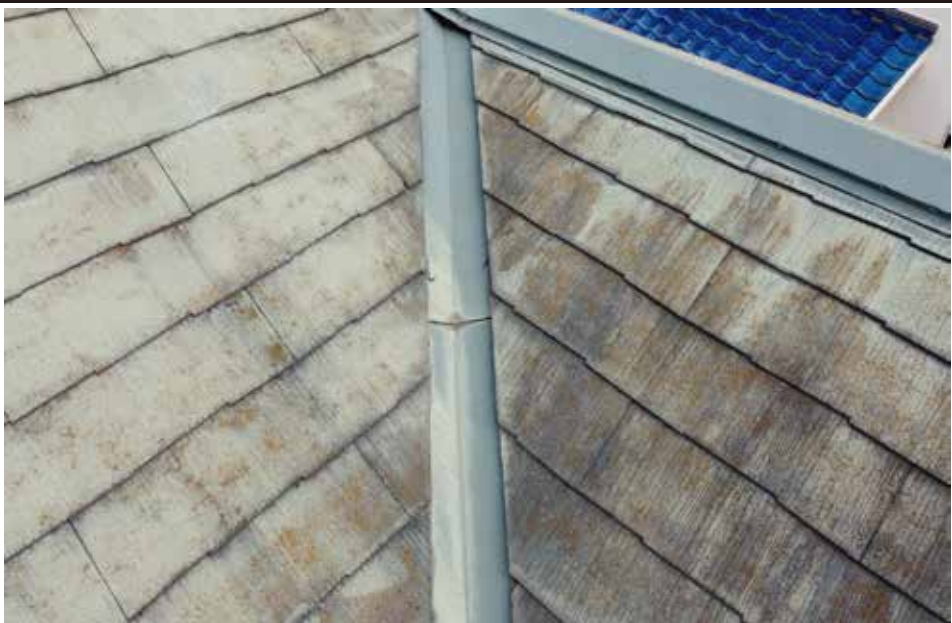
NO.9

屋根

微生物汚染

塗膜劣化  
(色あせ・光沢低下)

屋根板金部分 塗膜劣化

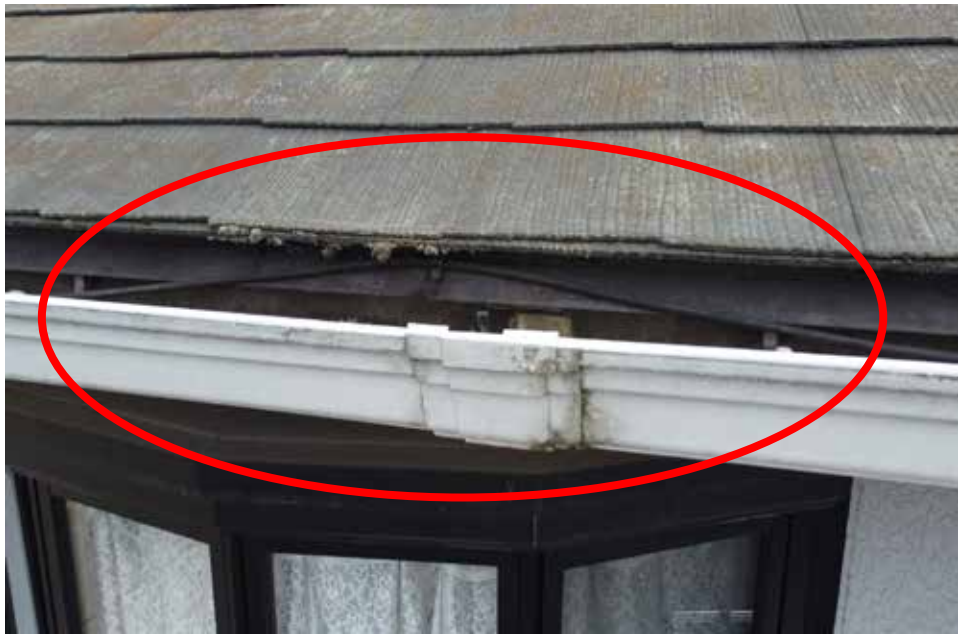
NO.10

屋根/鉄部/樋

微生物汚染

色あせ

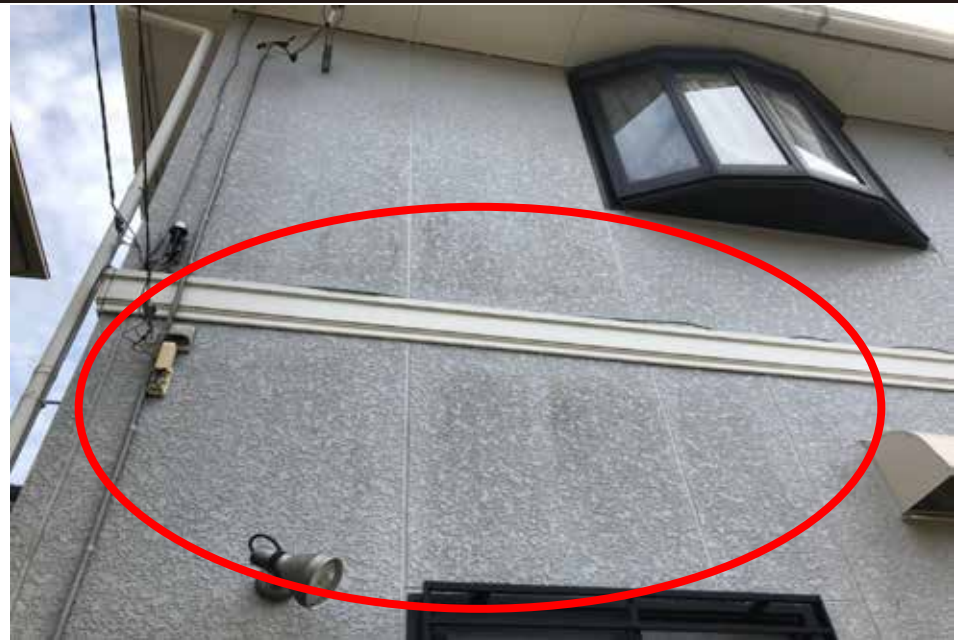
NO.11

外壁

微生物汚染

一般汚染

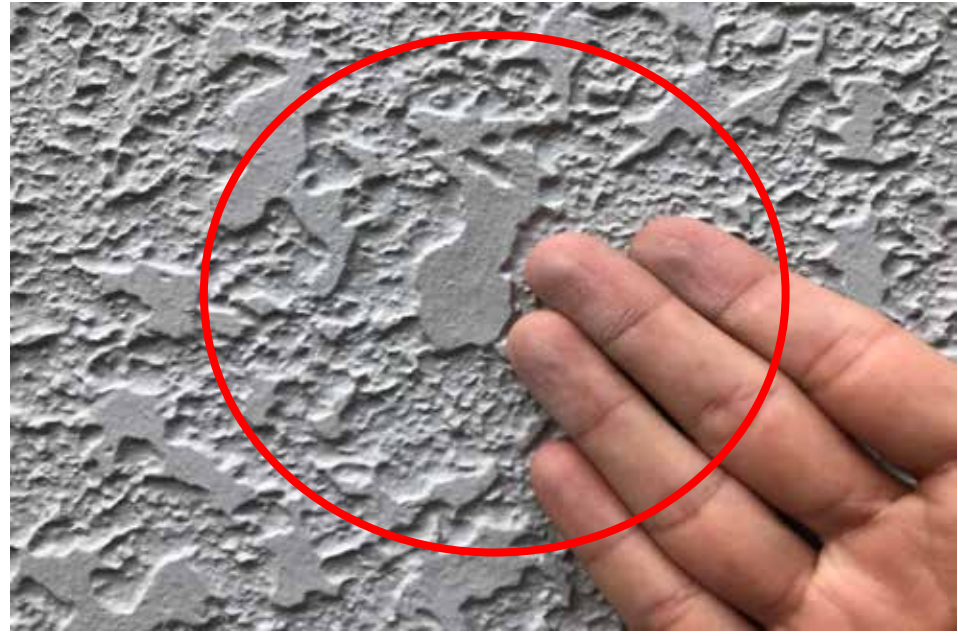
NO.12

外壁

塗膜劣化  
(軽いチョーキング)

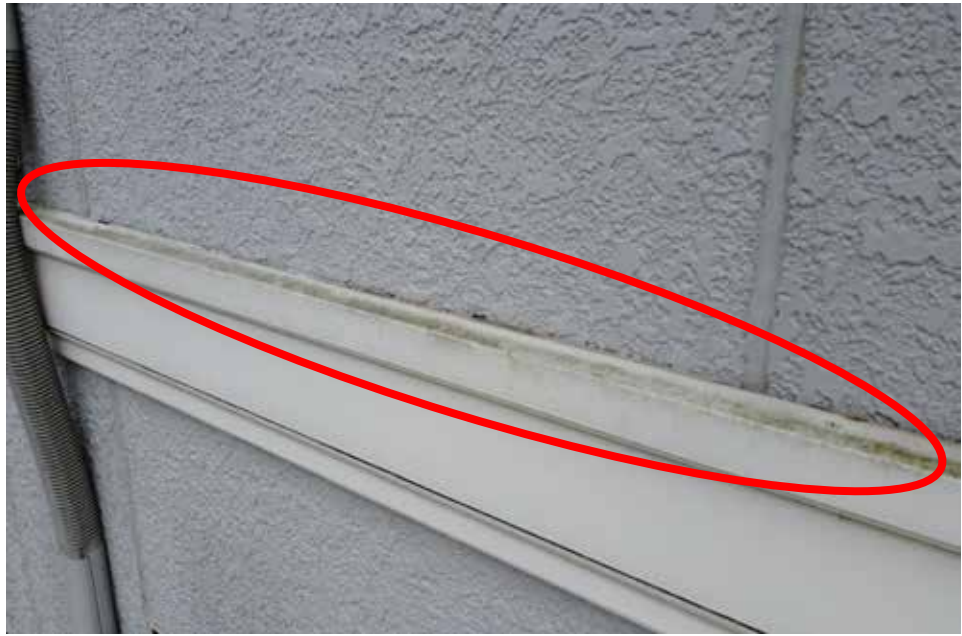
NO.13

幕板

上端 微生物汚染

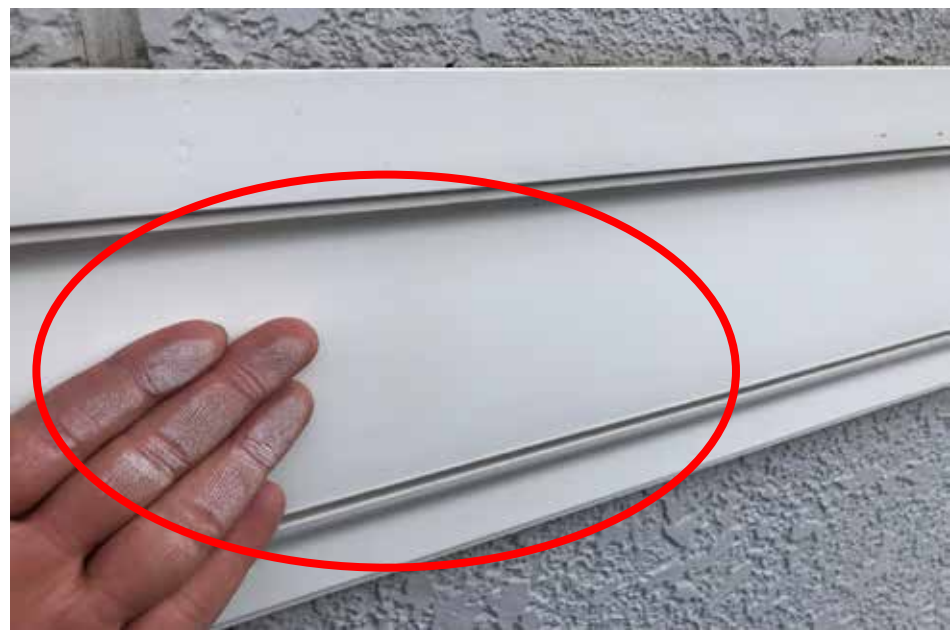
NO.14

幕板

塗膜劣化  
(チョーキング)

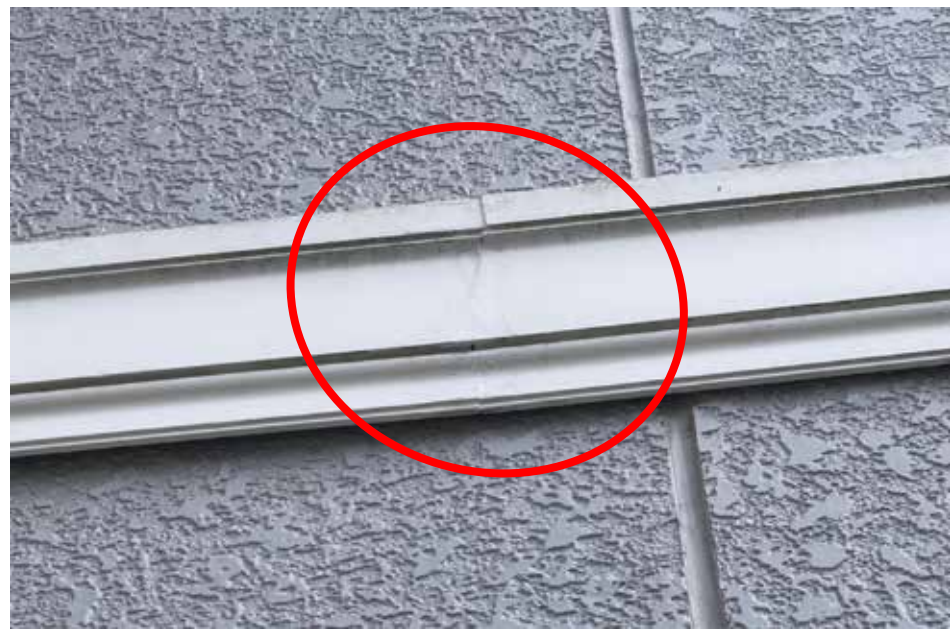
NO.15

幕板

前回、改修時補修跡

ひび割れ

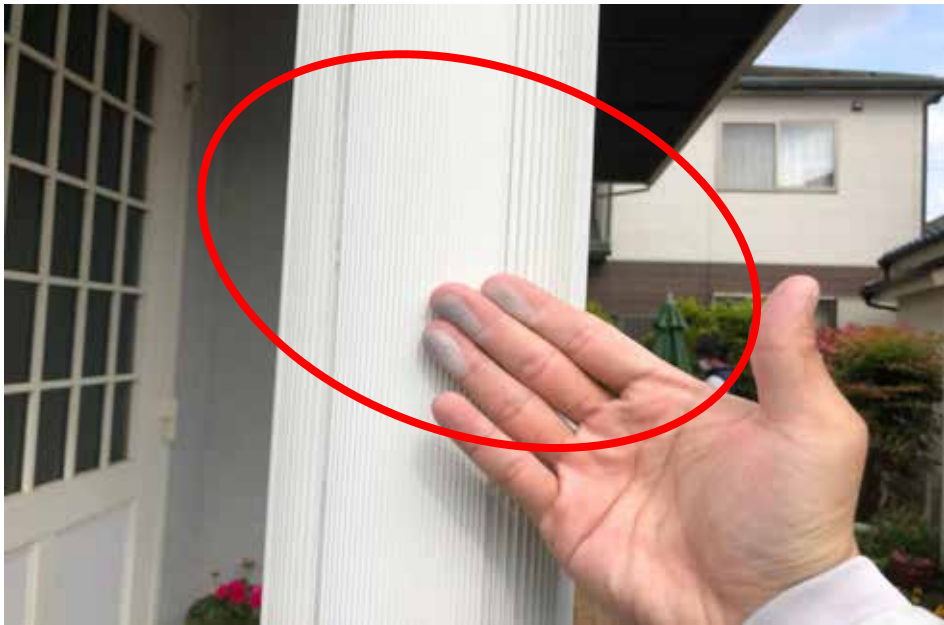
NO.16

玄関ポーチ 柱

塗膜劣化  
(チョーキング)

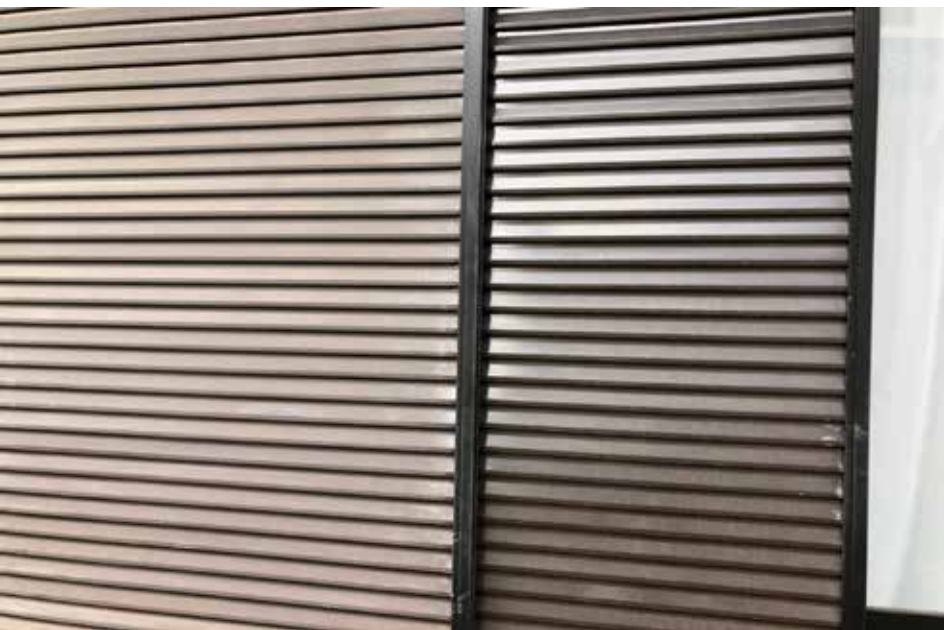
NO.17

雨戸

塗膜劣化  
(チョーキング、光沢低下)

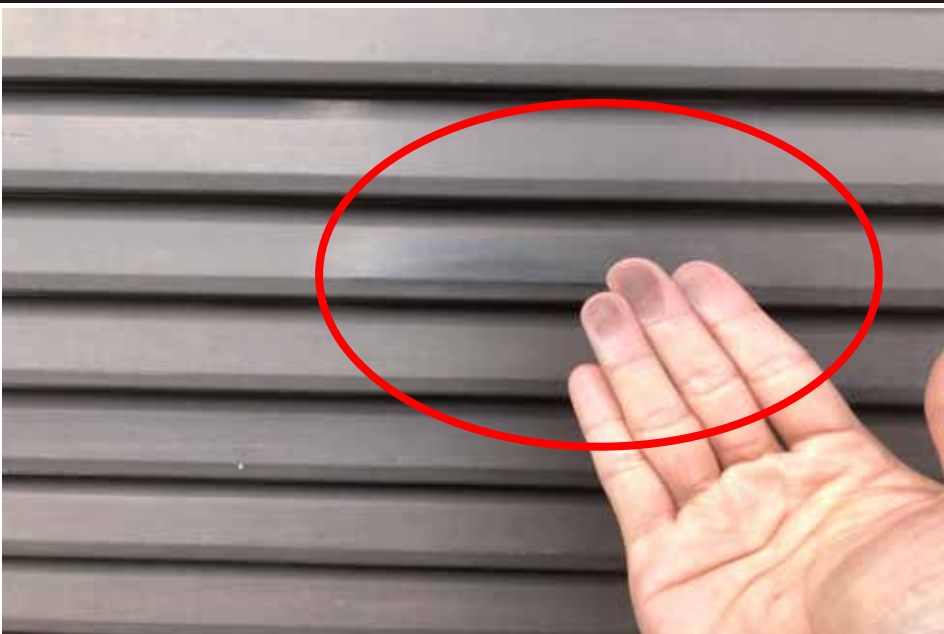
NO.18

雨戸

上記NO17写真 接写  
塗膜劣化  
(チョーキング、光沢低下)

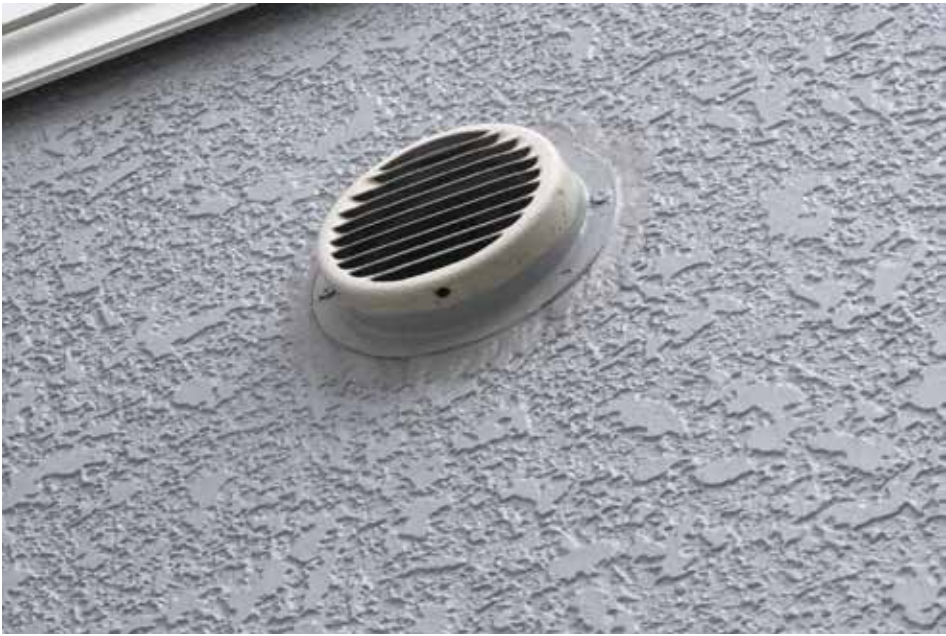
NO.19

換気ガラリ

塗膜劣化

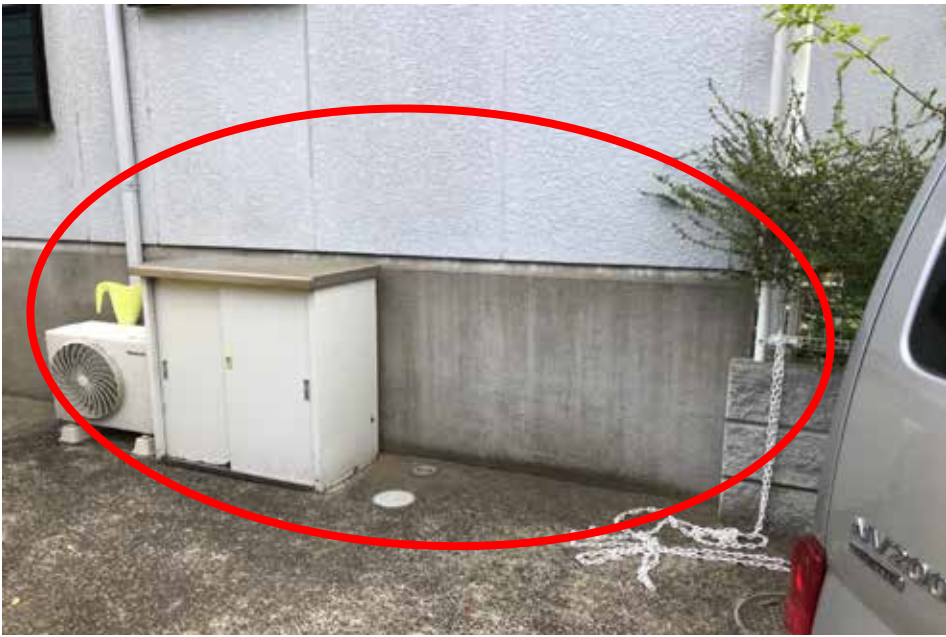
NO.20

外壁および基礎巾木

微生物汚染

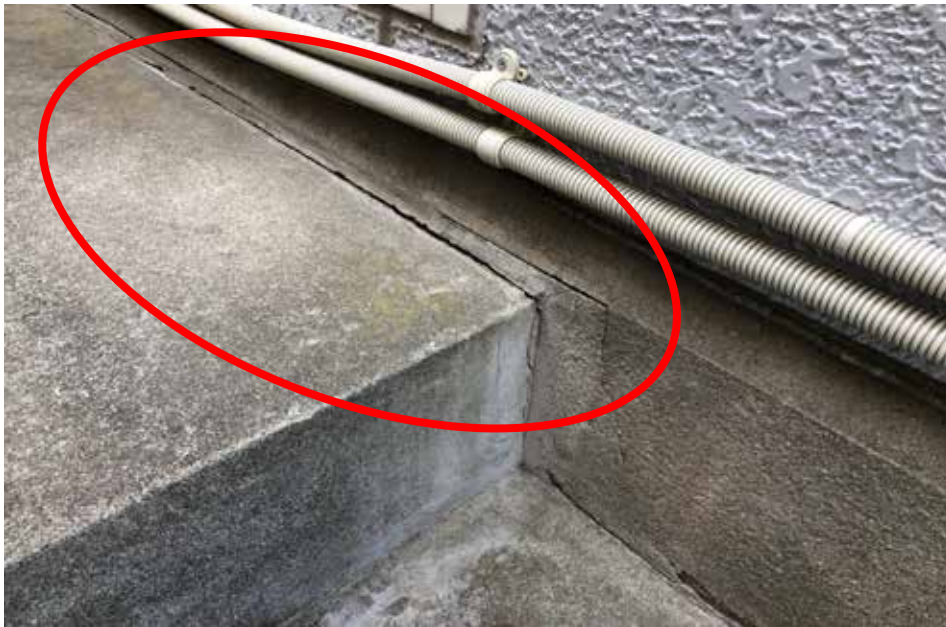
NO.21

基礎巾木

モルタル浮き

ひび割れ

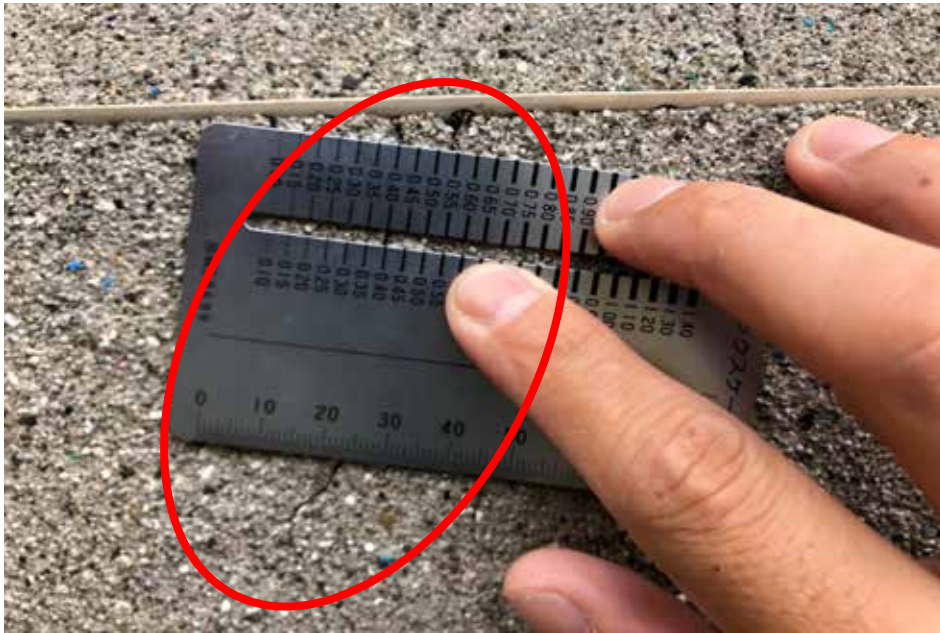
NO.22

基礎巾木

クラックスケール  
ひび割れ幅0.4mm

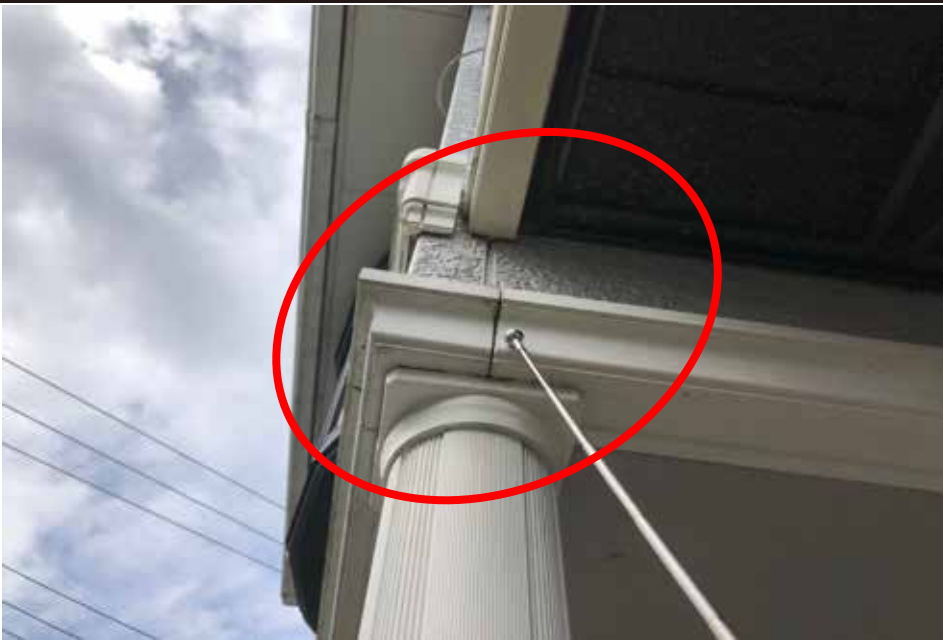
NO.23

玄関ポーチ 幕板  
シーリング

シーリング破断

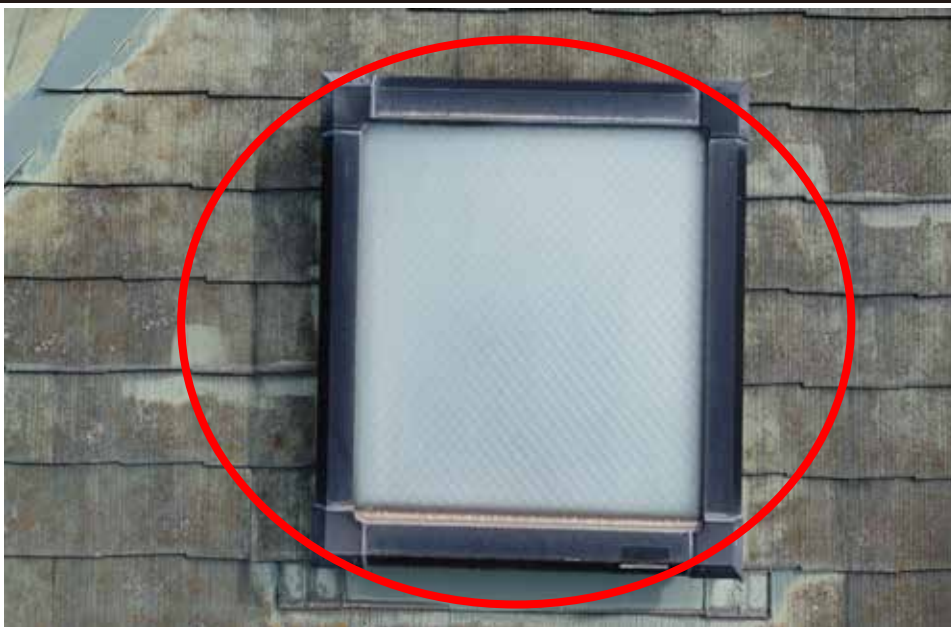
NO.24

トップライト シーリング

シーリング劣化

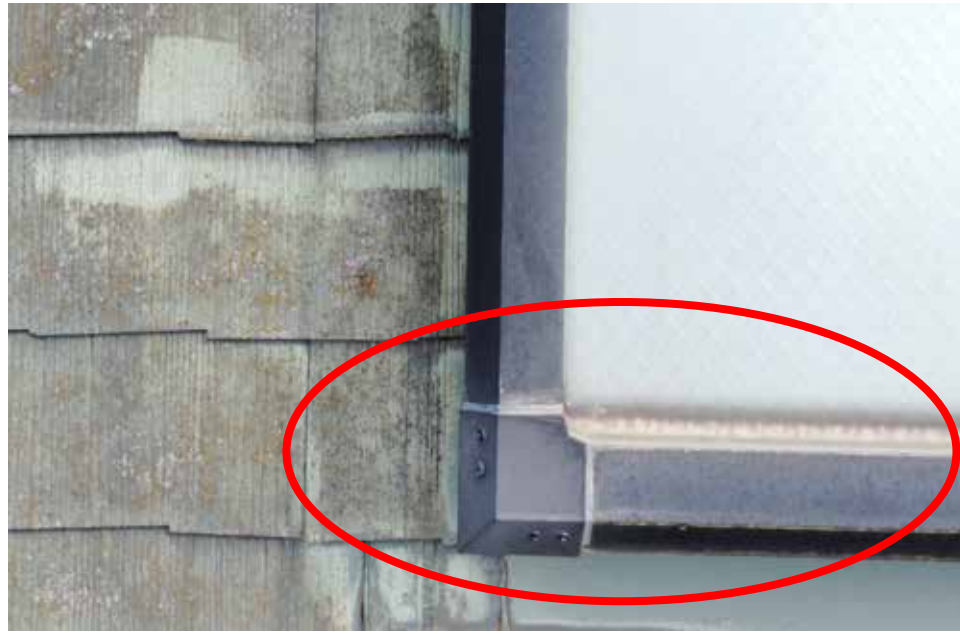
NO.25

トップライト シーリング

写真NO.24 接写

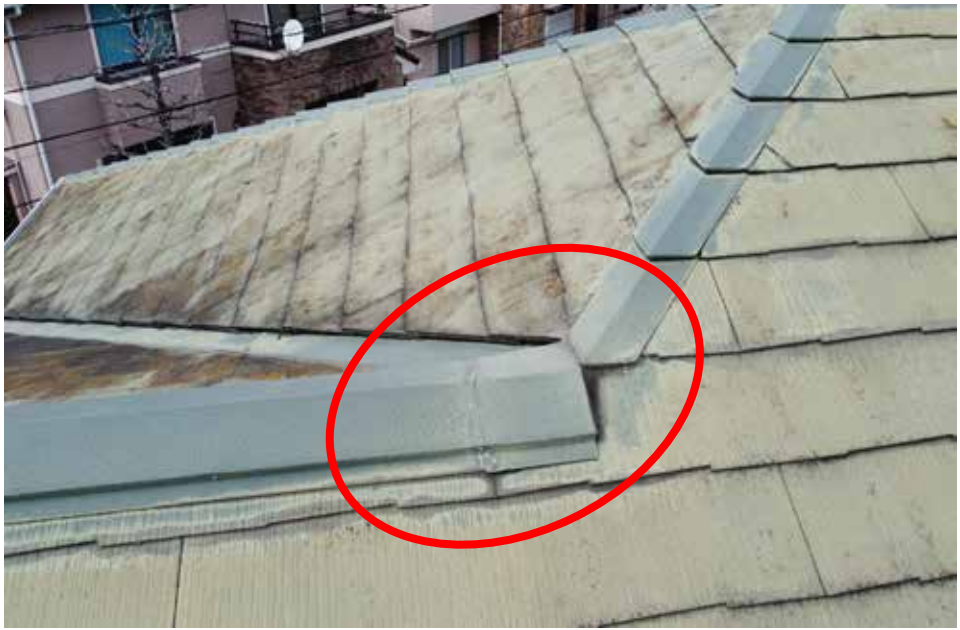
NO.26

屋根板金 シーリング

シーリング劣化

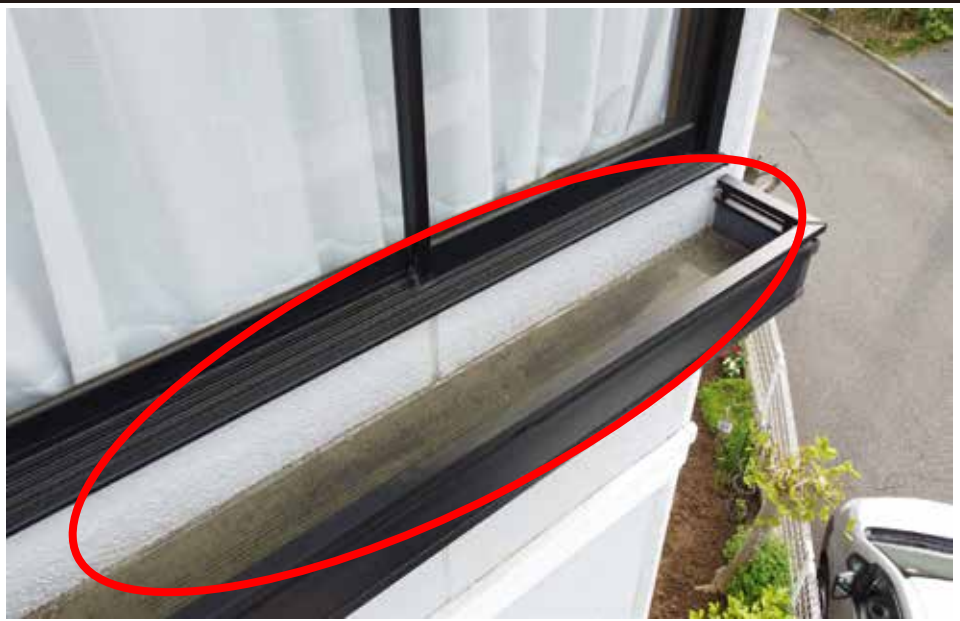
NO.27

花台

壁取り合いおよび端部  
シーリング劣化

微生物汚染

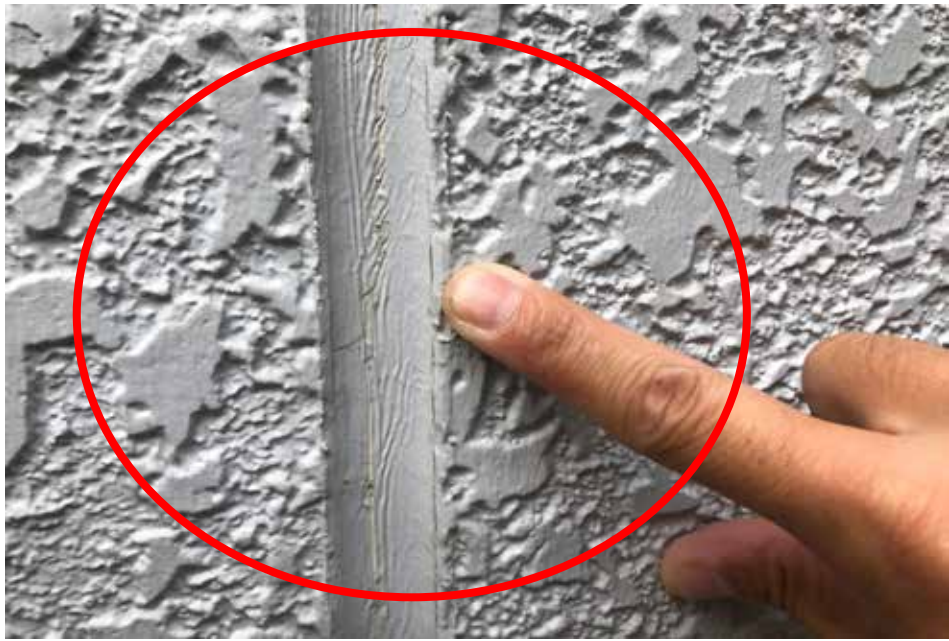
NO.28

外壁 シーリング

シーリン上、塗装塗膜の  
ひび割れ

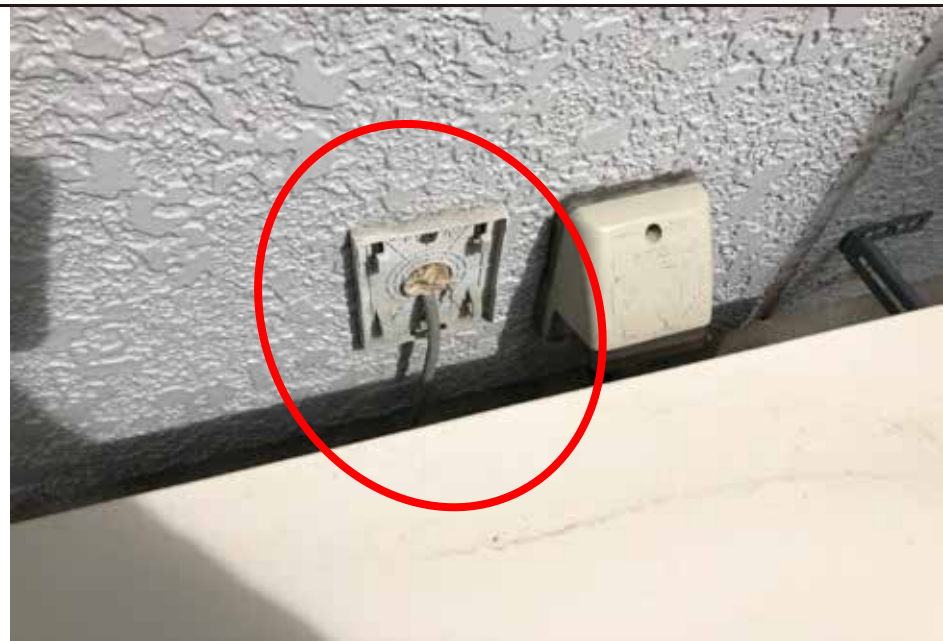
NO.29

給湯器 入線カバー

破損状況

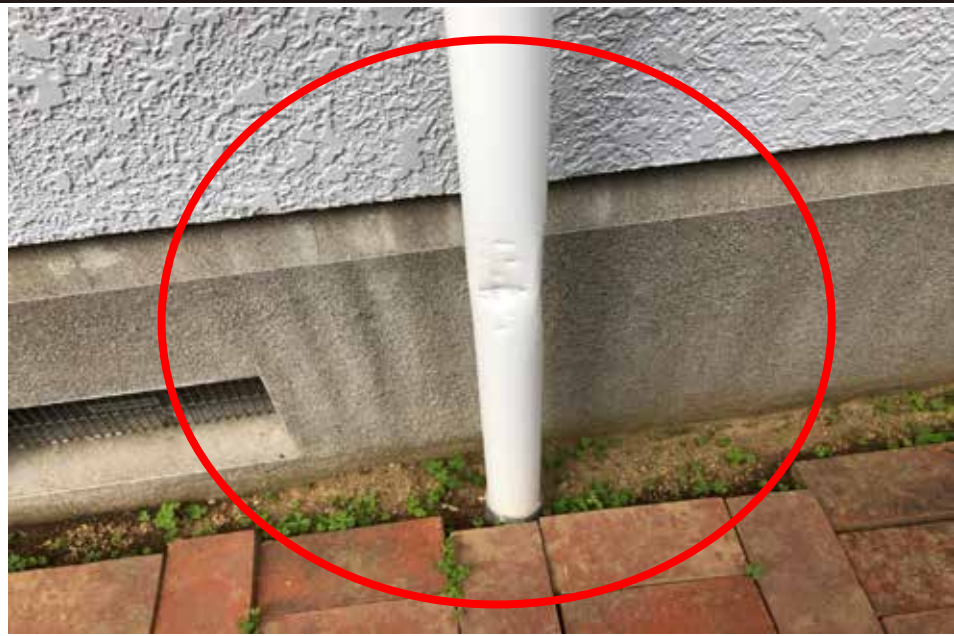
NO.30

縦樋

破損状況
