2019年8月

## 邸 定期点検 建物診断報告書

| 建 築 構 造 : | 木造 2階建て |

■ 調査年月日:2019年8月21日

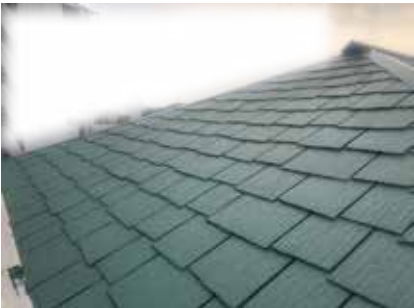
現状写真

塗膜に光沢もあり、全く問題ありませんでした。

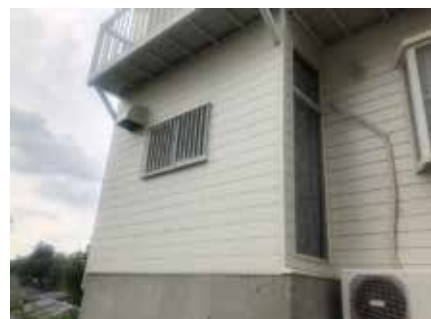
現状写真

今回、点検した際には見受けられませんでした。

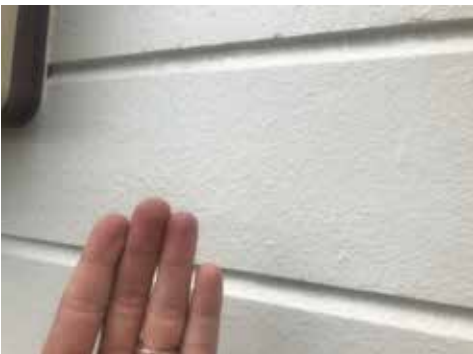
現状写真

今回、点検した際には見受けられませんでした。光沢もあり、塗膜は正常な状態です。

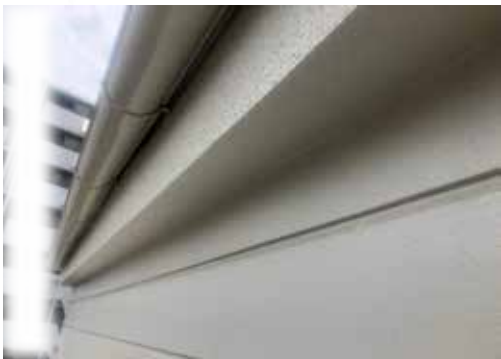
現状写真

今回、点検した際には見受けられませんでした。  
雨すじがやすい、雨どい廻りにも汚染は見られませんでした。

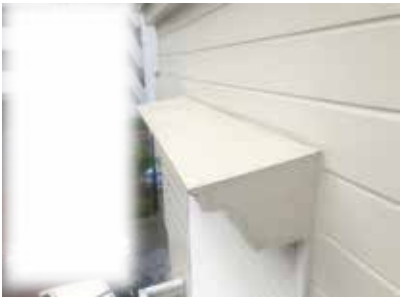
現状写真

今回、点検した際には見受けられませんでした。

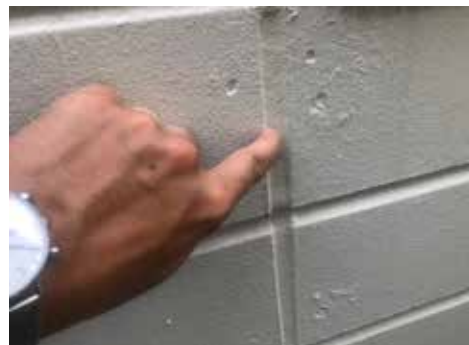
現状写真

外観上、劣化している箇所は見受けられませんでした。また指で押しても弾力があり、正常にシーリングが機能しておりました。

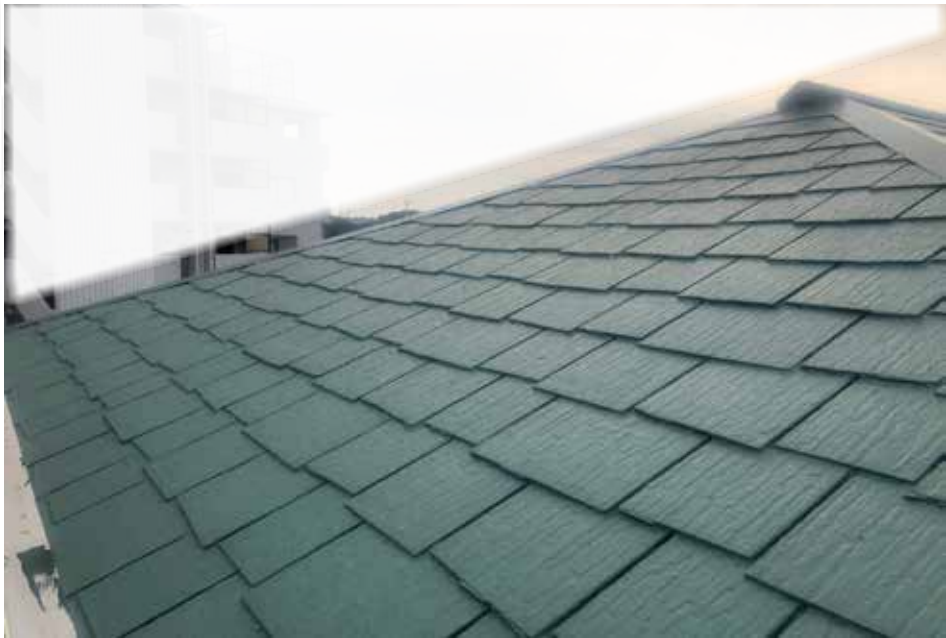
NO.1

屋根

全体写真

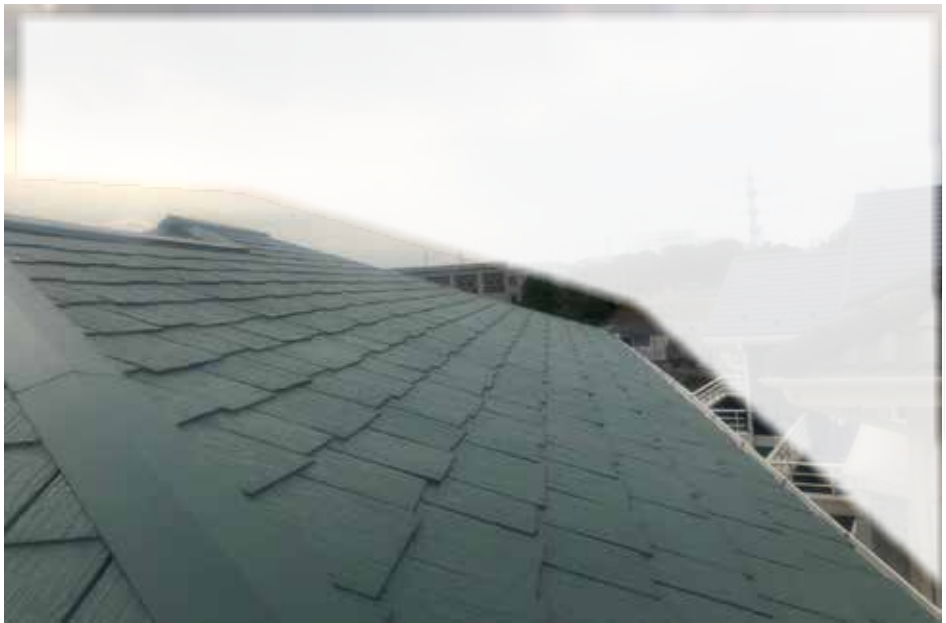
NO.2

屋根

全体写真

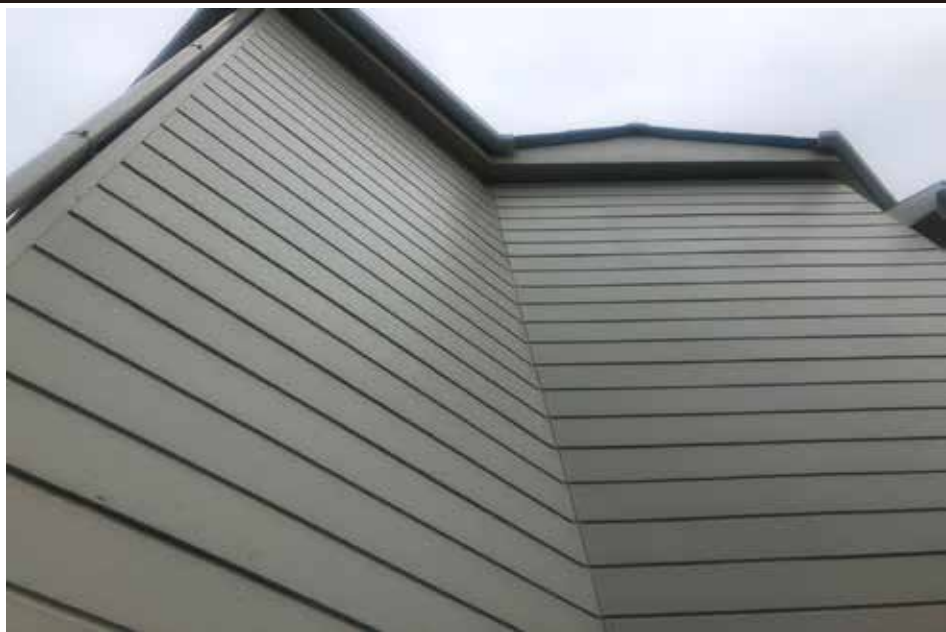
NO.3

外壁

現状状況

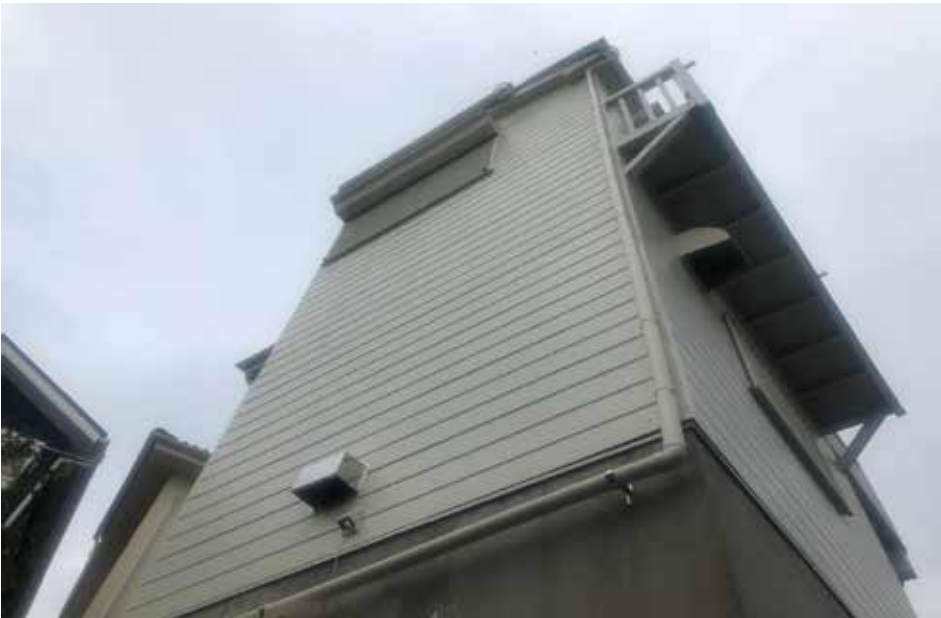
NO.4

外壁

現状状況

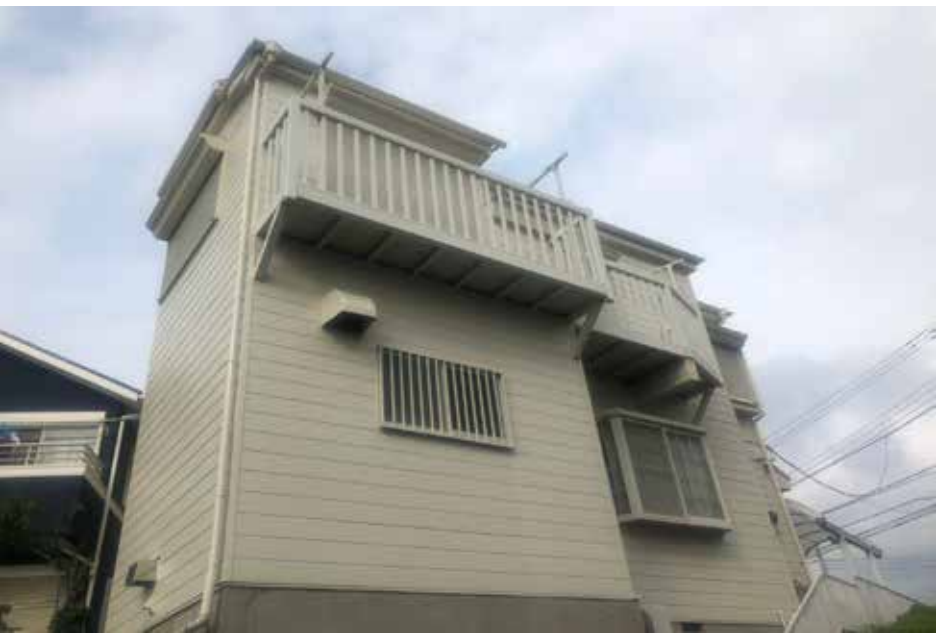
NO.5

外壁

現状状況

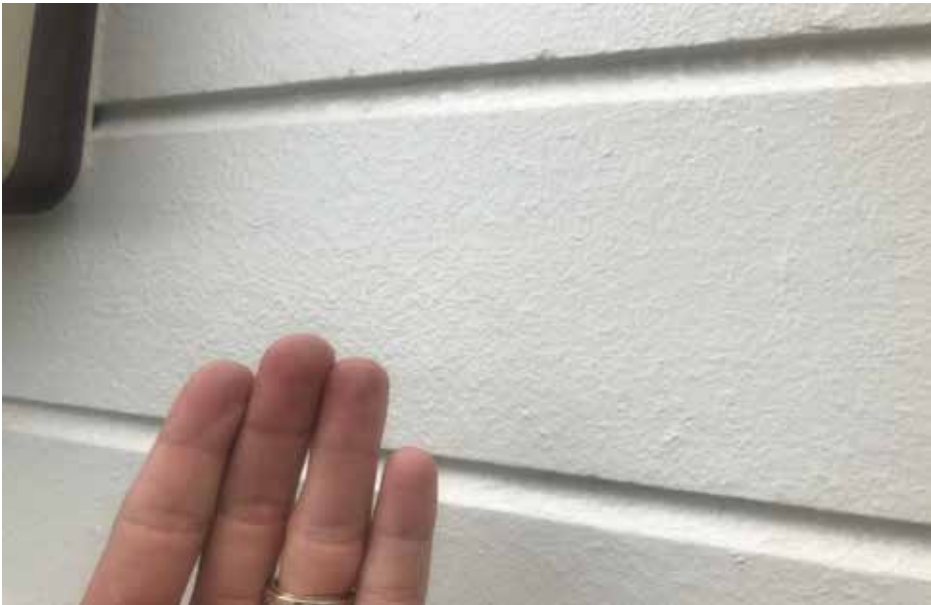
NO.6

外壁

現状状況

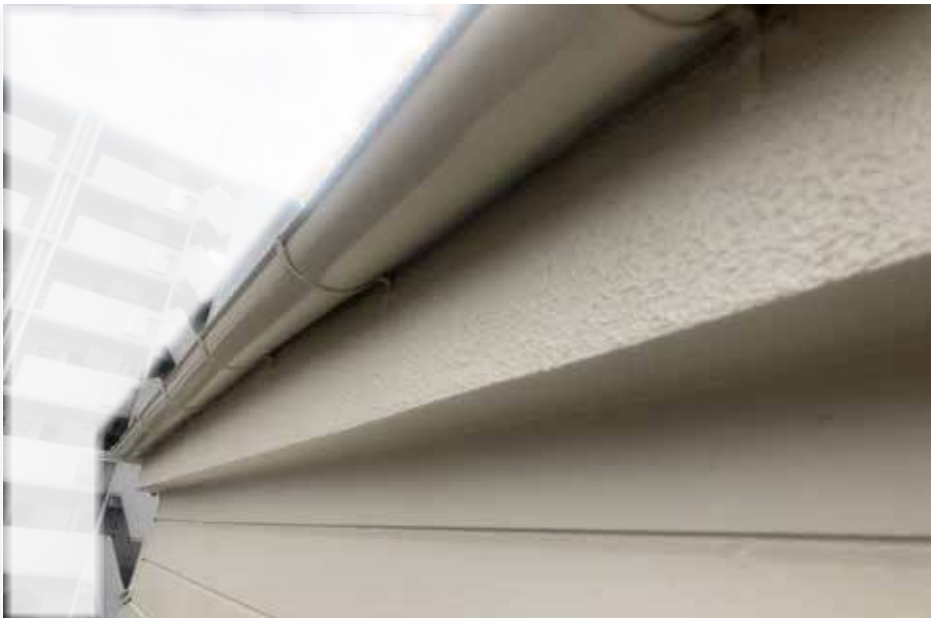
NO.7

外壁

現状状況

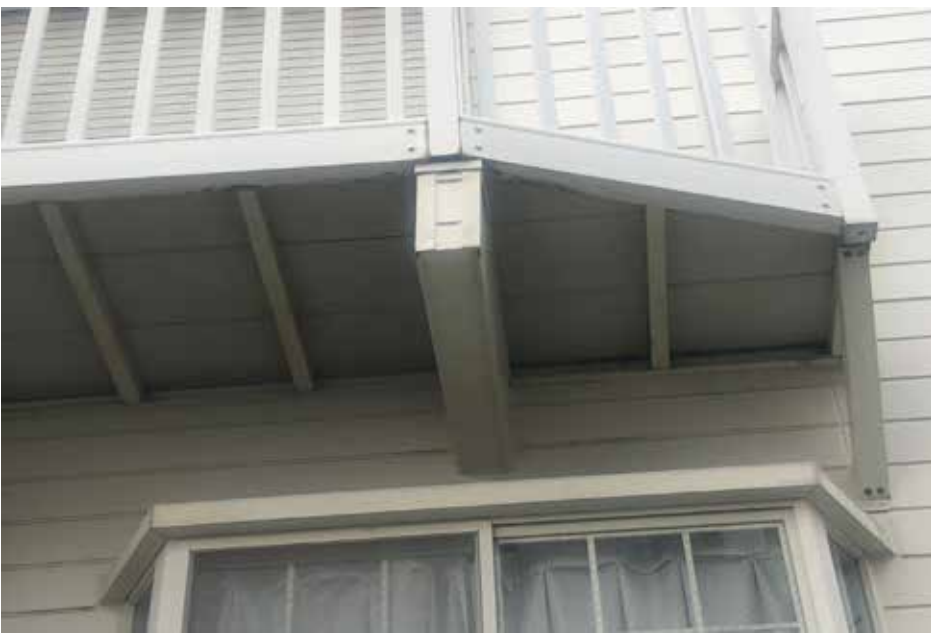
NO.8

鉄部

現状状況

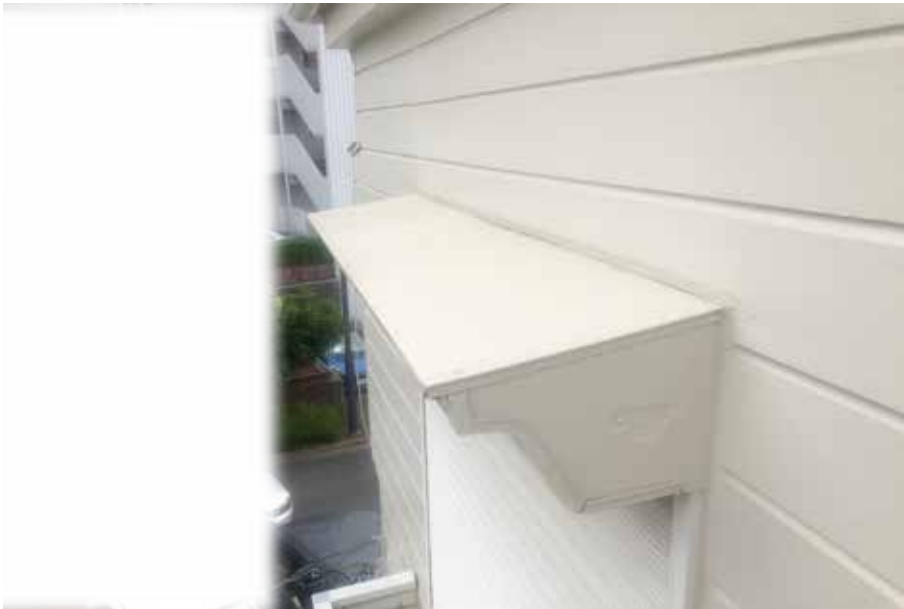
NO.9

鉄部

現状状況

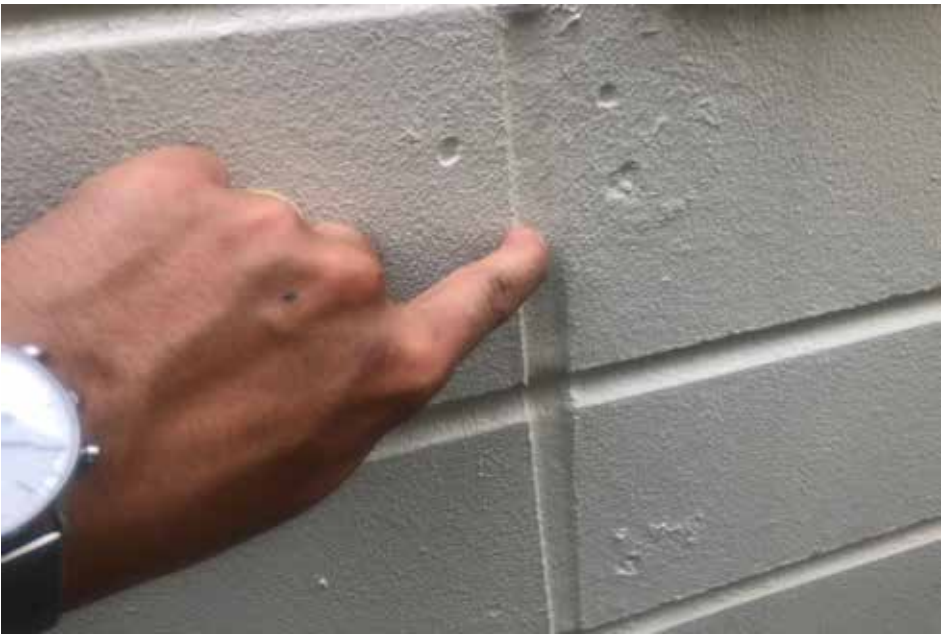
NO.10

シーリング

現状状況
